# 環境アセス公聴会

公述人：山野 徹（熊本市）

2024年3月5日  
八代市D2会場

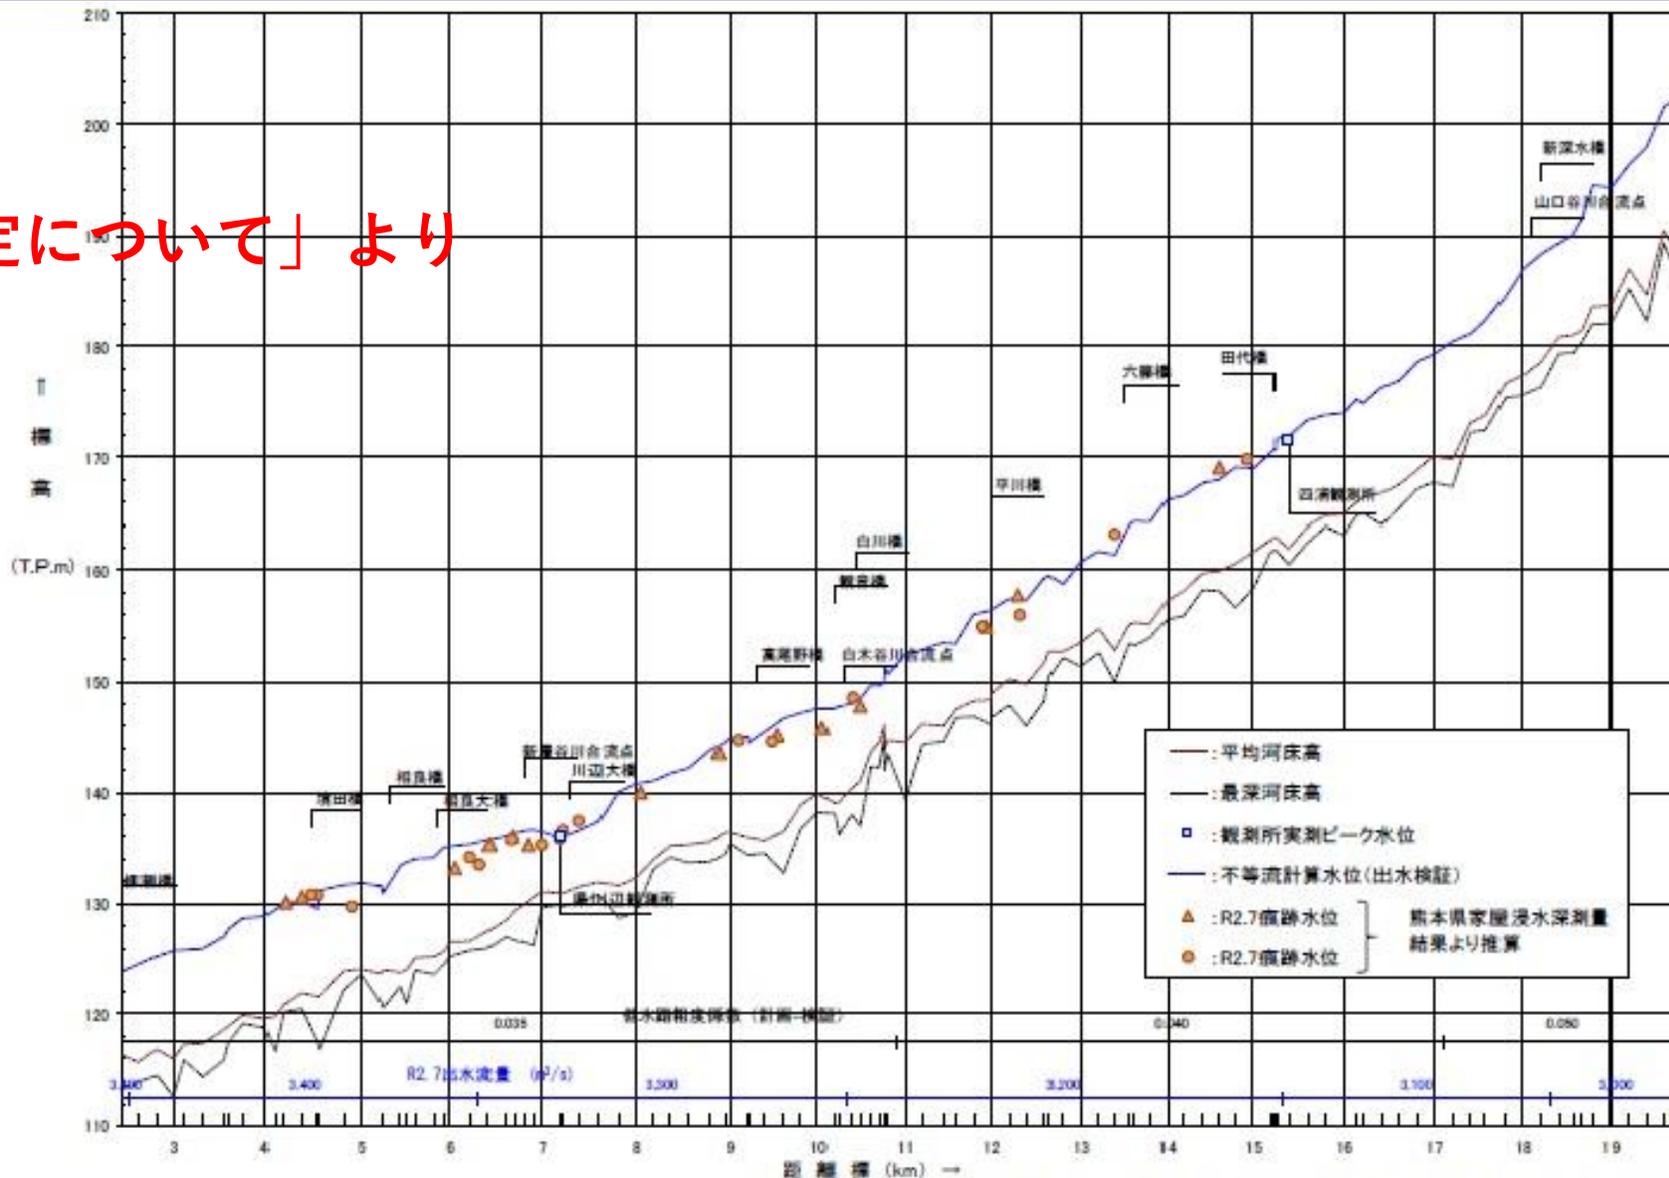
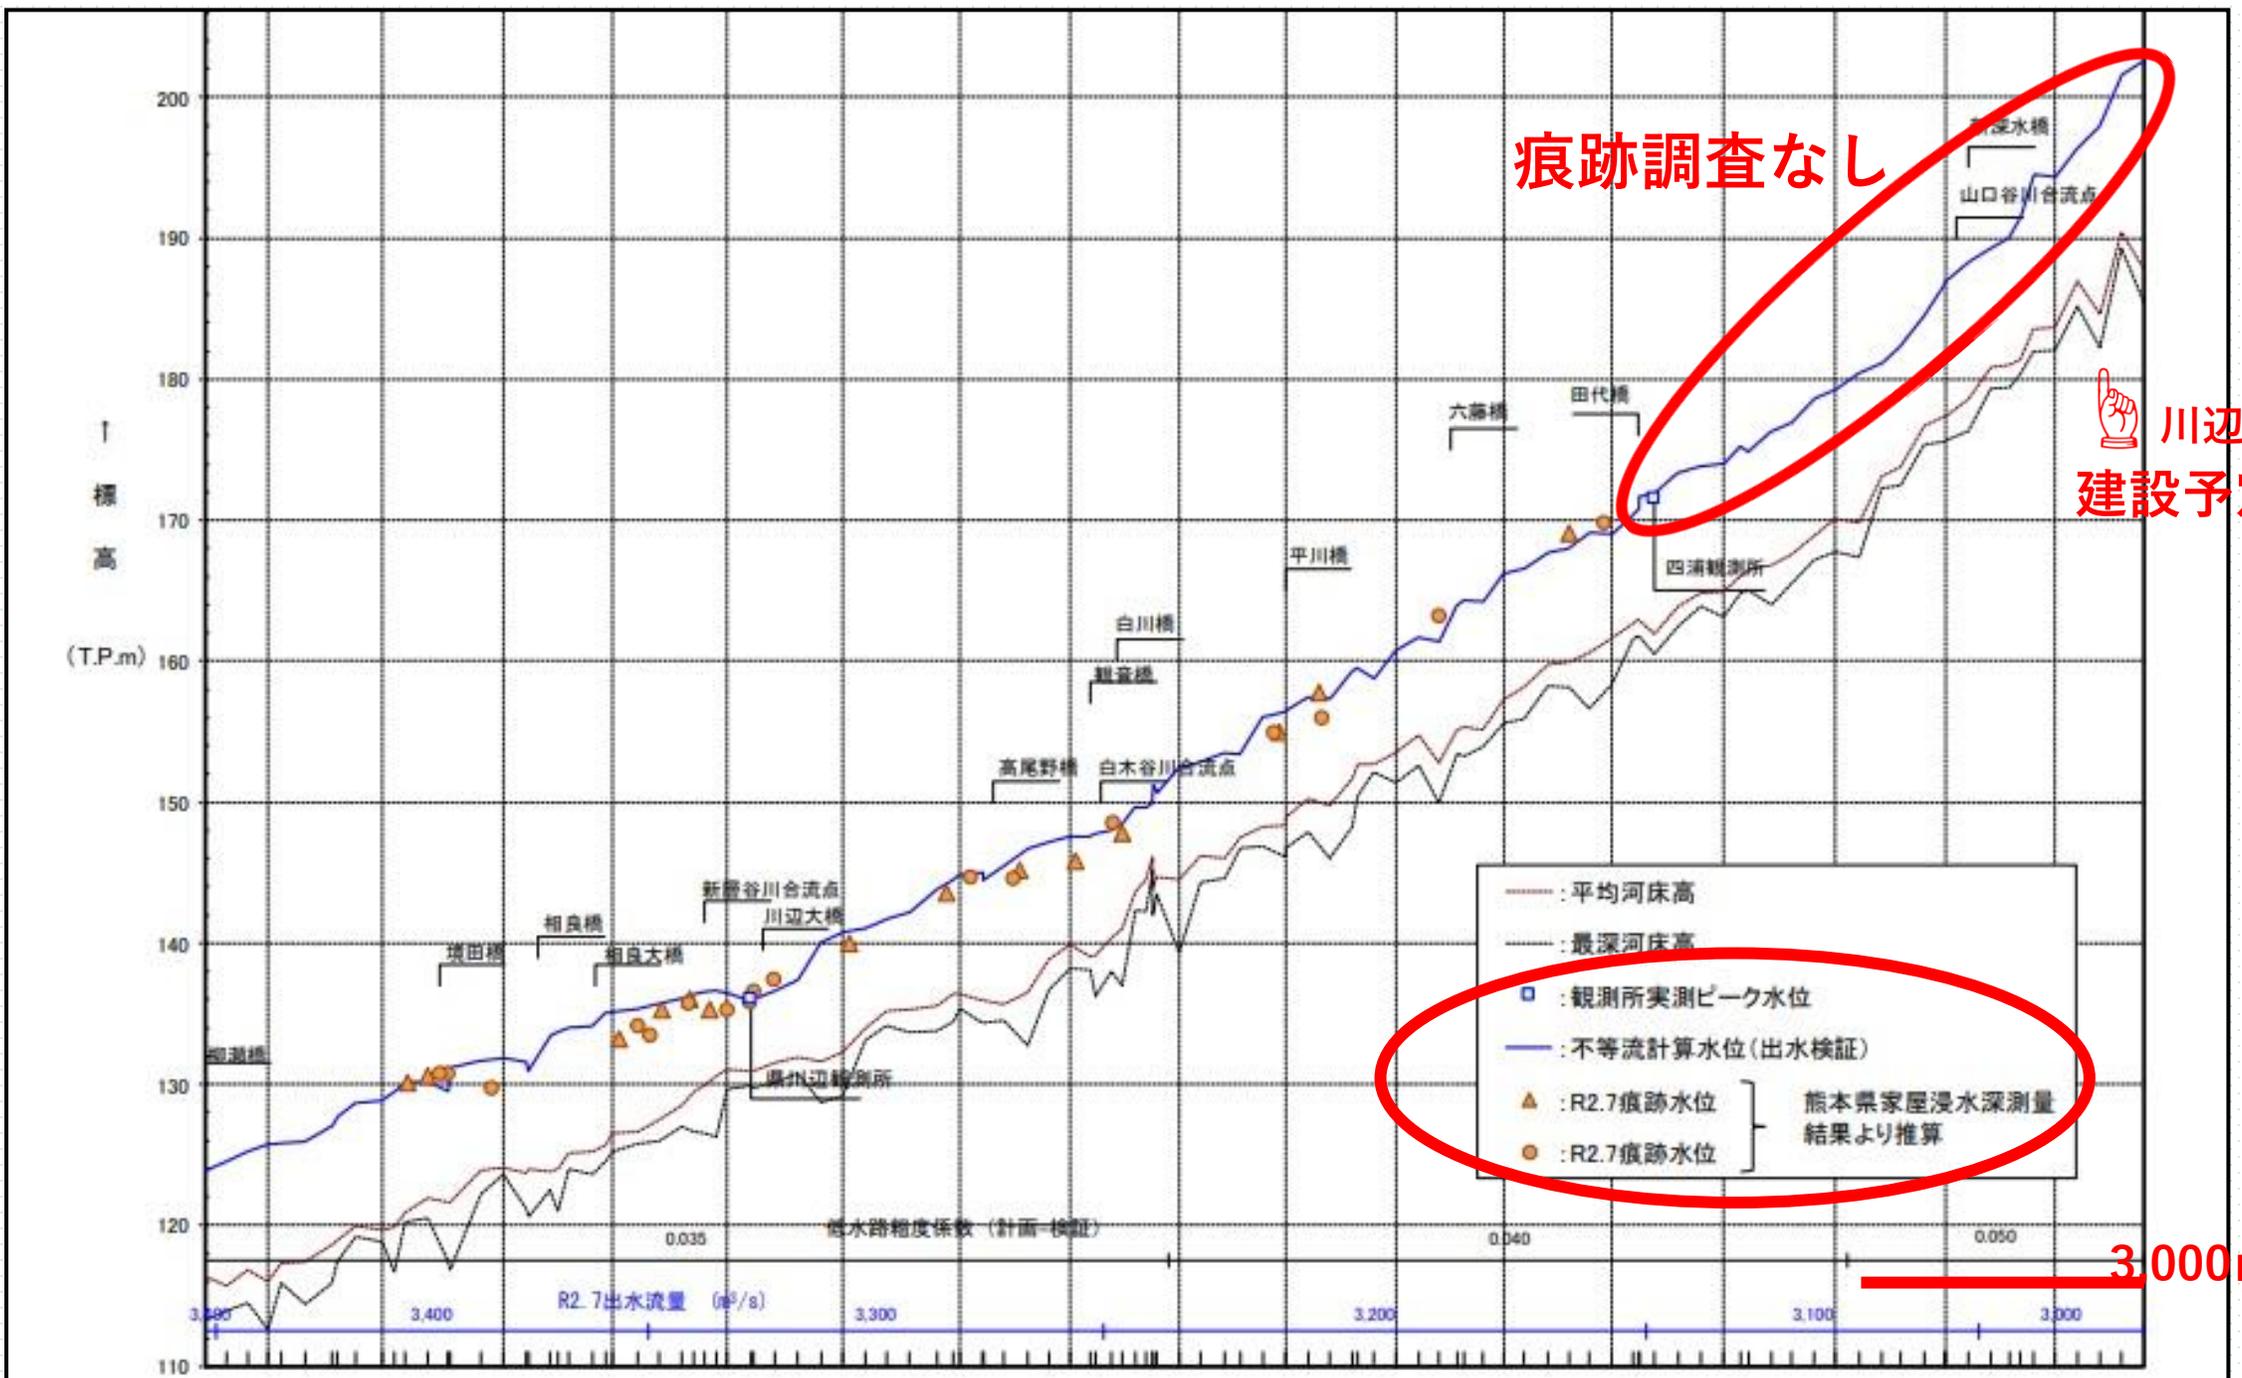
○不等流計算結果(水位縦断面図)で、痕跡水位を概ね再現できている。

※本資料の数値は「暫定値」であり、今後変更の可能性がある。

※不等流計算は200m毎に断面設定しており、有効断面の急拡・急縮の影響で痕跡と水位に差が生じることがある

①ダム建設予定地の豪雨発生当時の水位痕跡を確認していない。

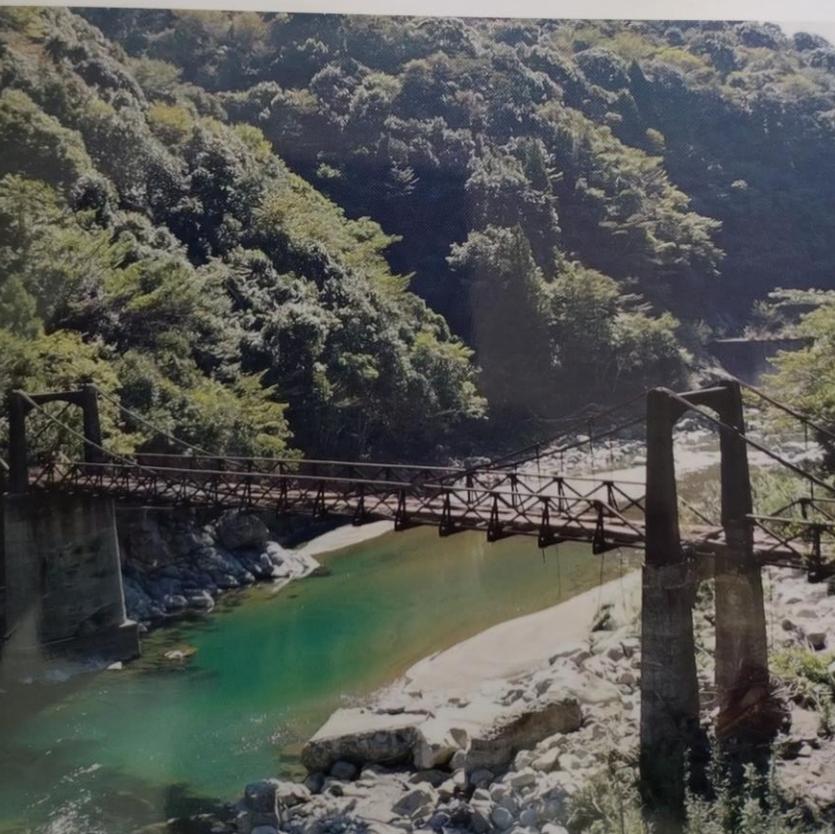
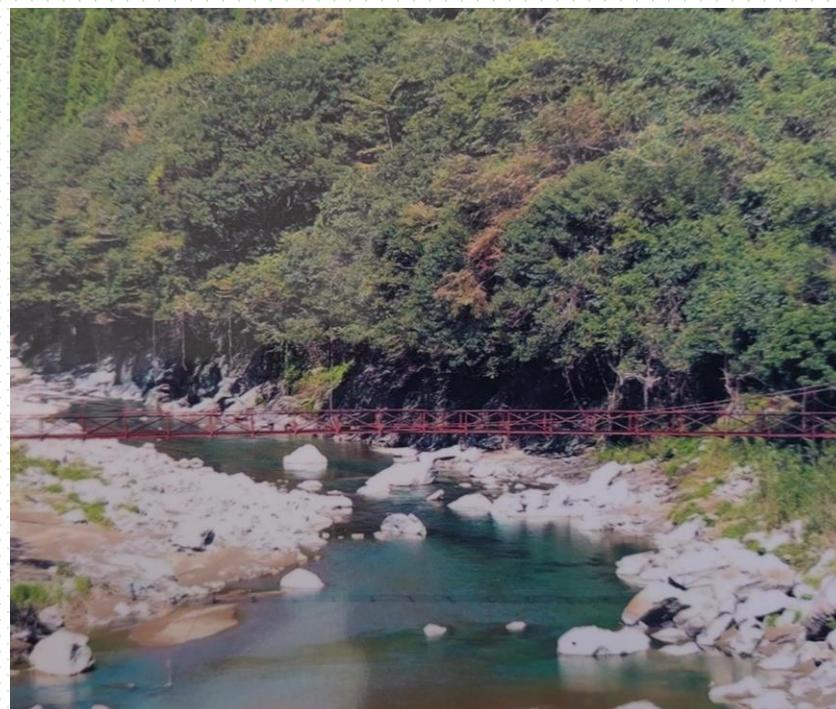
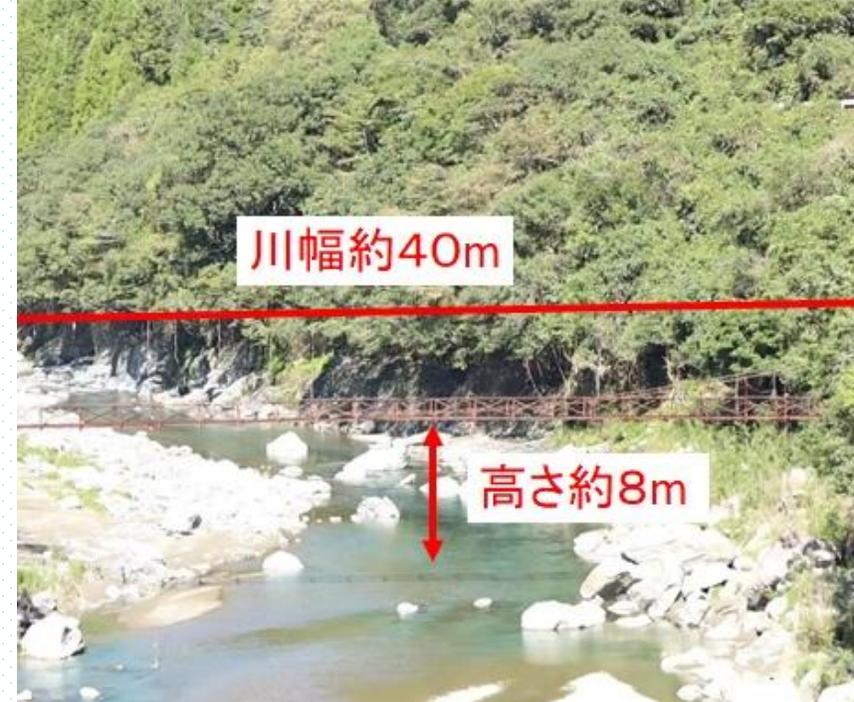
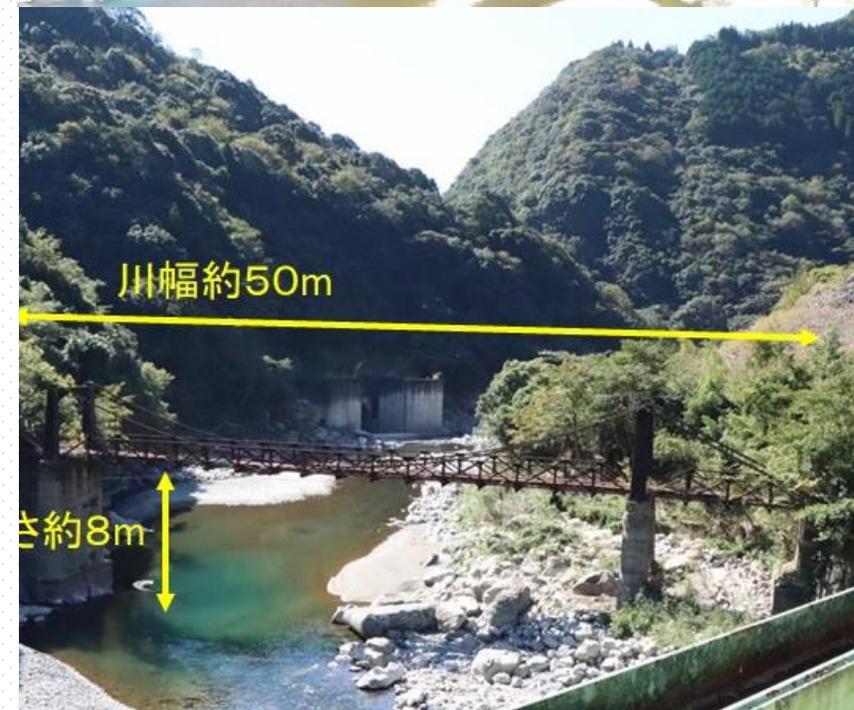
# 奇跡の二つの吊り橋

ダム予定地の吊り橋が無傷で残っているのが何よりの証拠。

地元住民が確認した水位の痕跡は、つり橋の下2mの位置だった。

$$40\text{m} * 6\text{m} * 5\text{m/s} \\ = 1,200\text{m}^3/\text{s}$$

$$50\text{m} * 6\text{m} * 5\text{m/s} \\ = 1,500\text{m}^3/\text{s}$$

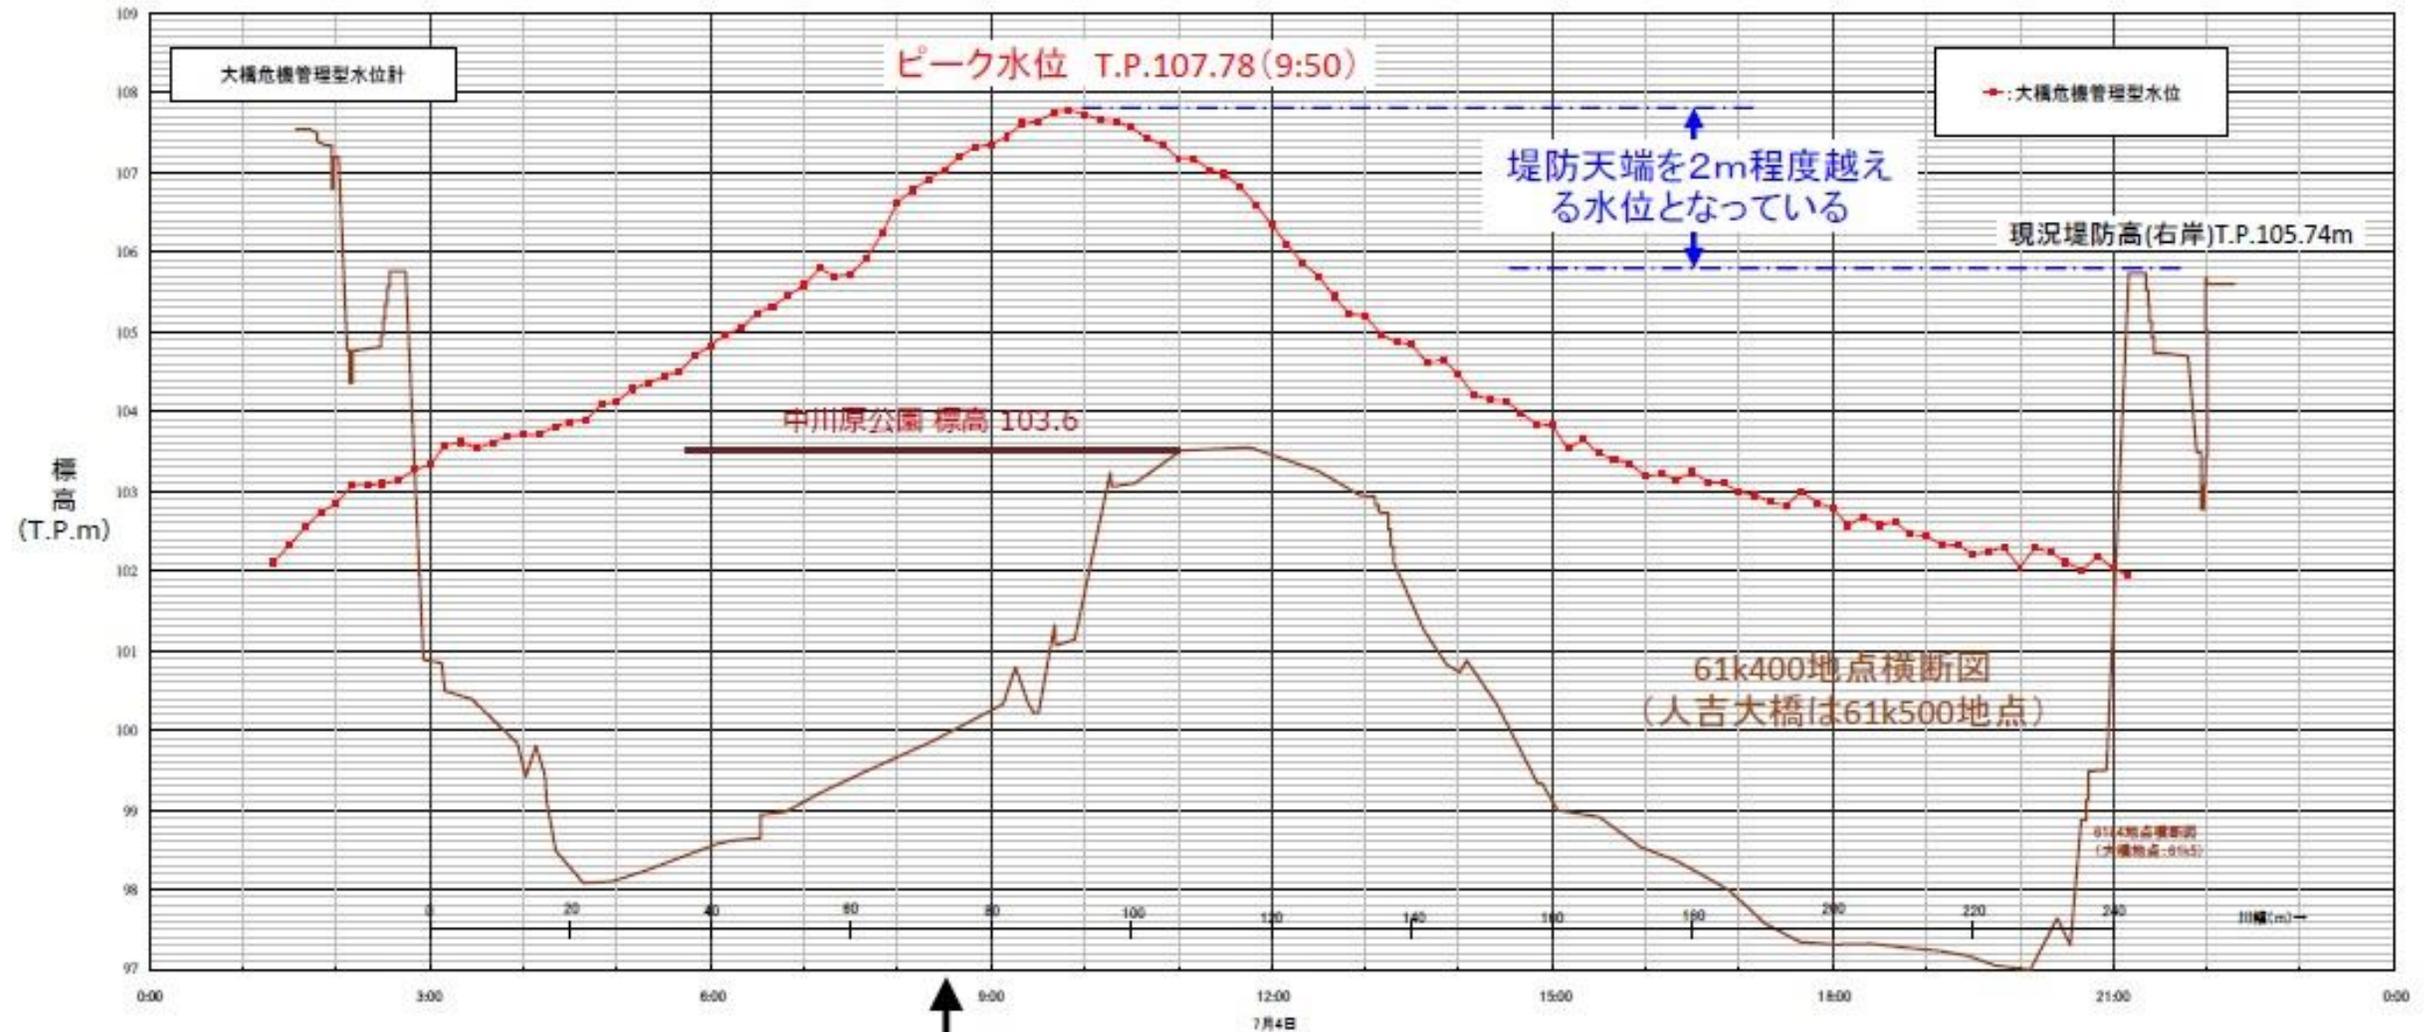
# しかしなぜか計測出来ている。

※人吉水位観測所は、7月4日午前8時30分以降「欠測」

人吉大橋の危機管理型水位計が、  
豪雨のピーク時水没していたとい  
う地元の方の目撃証言がある。

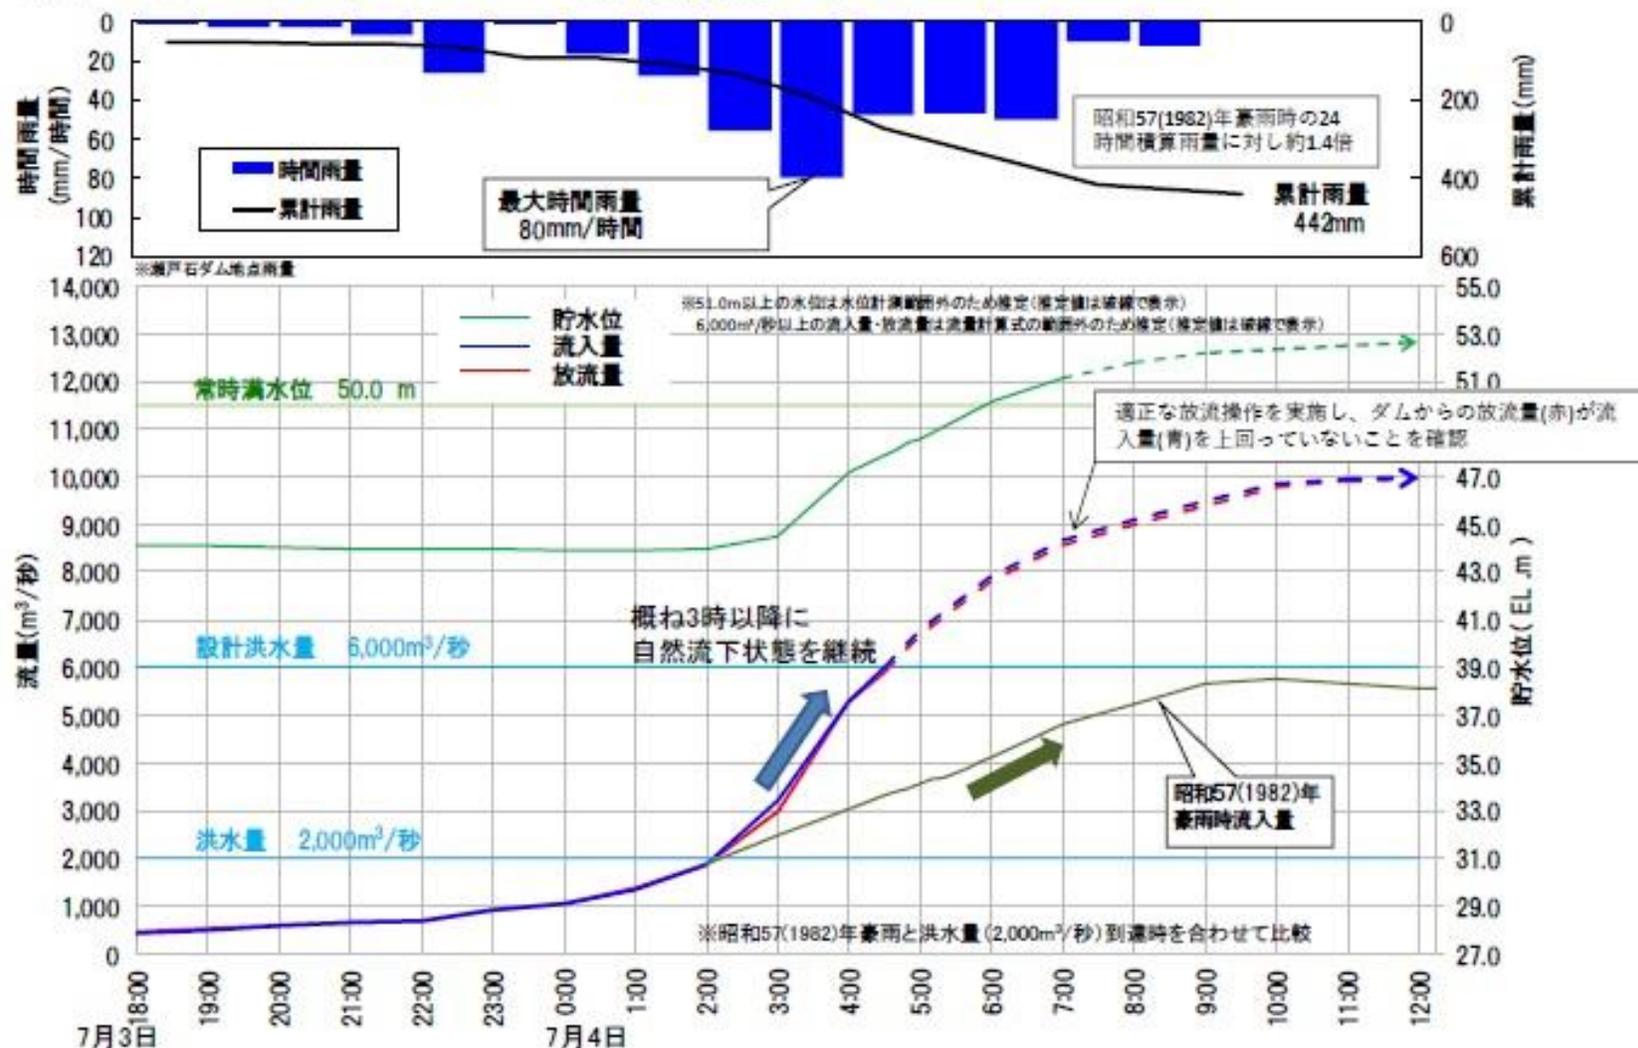
# 瀬戸石ダム 7月3日～4日 放流操作の状況

- ・昭和57(1982)年豪雨時流入量に比較し、大規模かつ急激な水の流入が見られます。
  - ・概ね3時以降は自然流下状態(水面より洪水吐ゲート下端が離れ、流入水をそのまま流下させる状態)となり、ダムからの放流量が流入量を上回っていないことを確認いたしました。【資料4左上写真参照】
  - ・ピーク流量は約10,000m³/秒、そのピーク時刻は上下流測水所(大野、横石)※データより11時から12時の間と考えられます。
- ※大野及び横石測水所のデータは令和2年7月豪雨検証委員会資料(九州地方整備局、熊本県)より推定

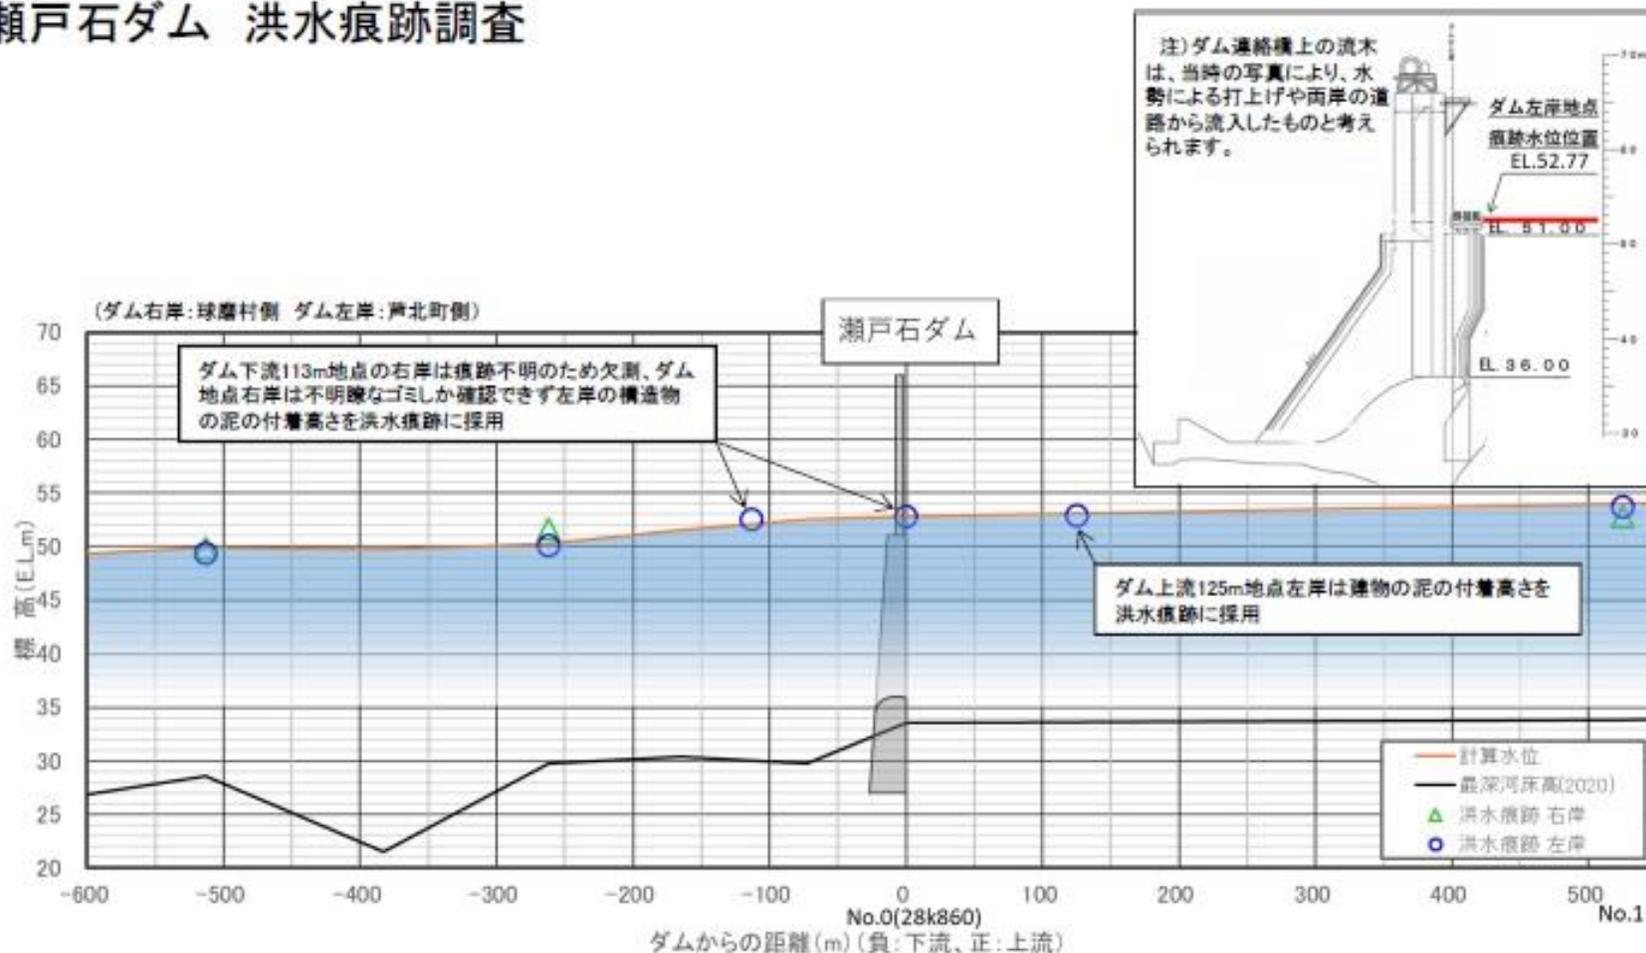
## 瀬戸石ダム 洪水痕跡調査

- ・ダム下流約300mの狭窄部からダム地点までに水位が徐々に上昇(約3m)したことを確認いたしました。
- ・ダム地点においても水位上昇は確認されましたが、ダムの影響により水位が大きく上昇した事実は認められませんでした。【資料4左下・右写真参照】

※洪水痕跡水位の測定法は、国土交通省河川砂防技術基準調査編(平成26年4月 国土交通省水管理国土保全局)に準じて実施しています。ダム近傍の洪水痕跡測定位置は、既往の河床測量の測線を基本としてダム下流513m、262m、113m、ダム地点、ダム上流525mの左右岸で実施し、ダム上流125mの左岸地点は建物浸水深を確認するために実施しています。計算水位は1次元不等流計算法により算定し、その結果は概ね洪水痕跡水位を再現出来ていることを確認いたしました。

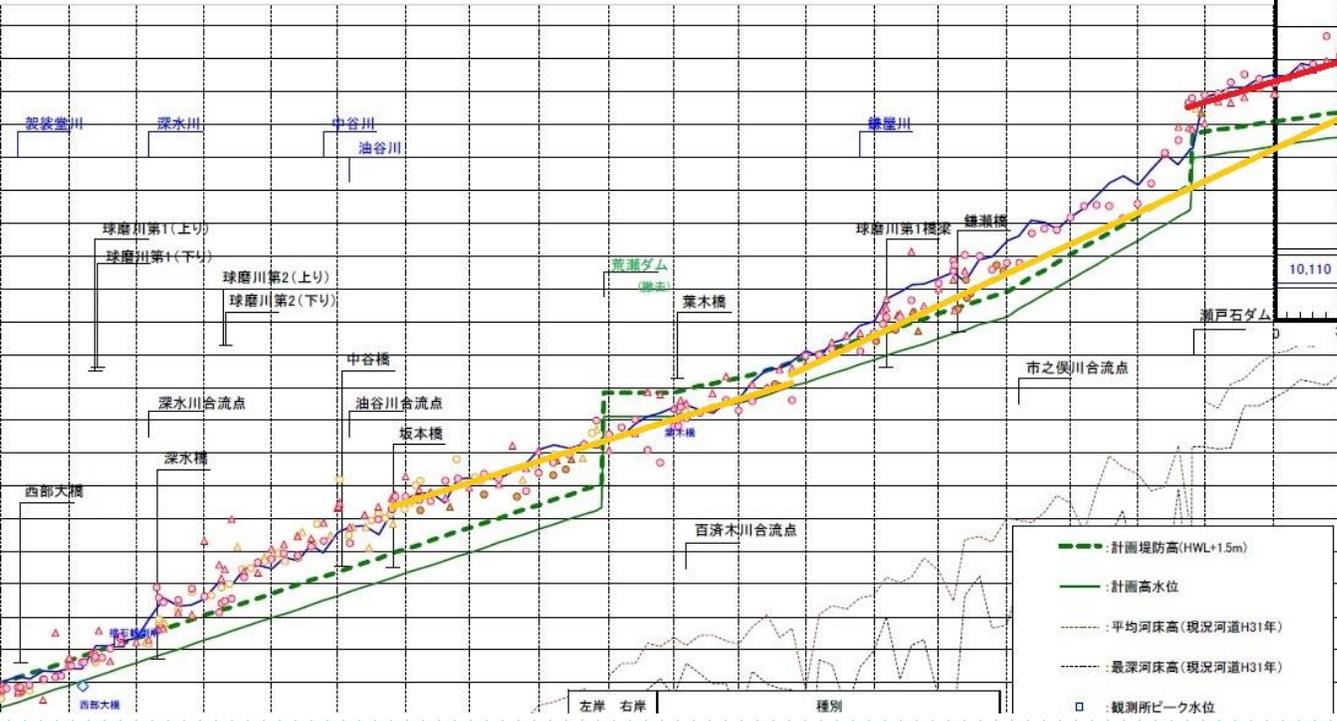
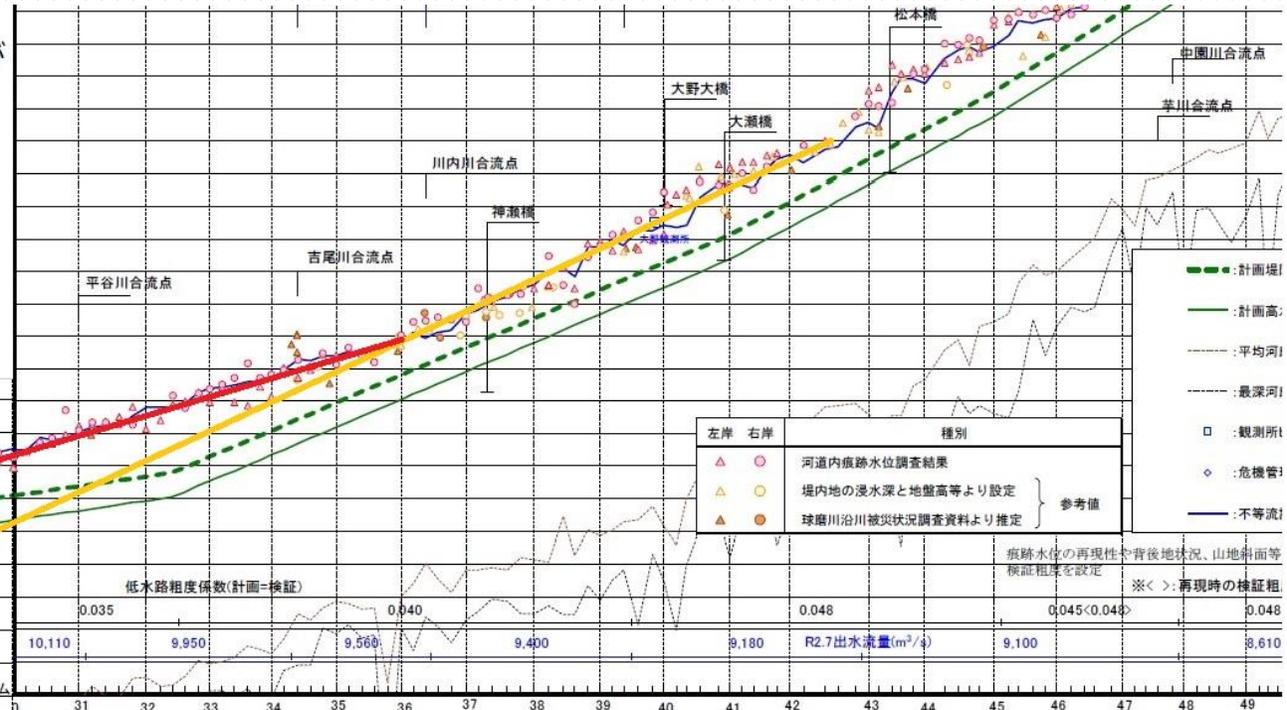
1. 荒瀬ダム地点は、ダムが撤去されているため洪水痕跡は、ダムの上流・下流で段差が生じていない。
2. 瀬戸石ダム地点では、上流側が川内川の合流地点付近まで堰上げ現象が現れている。瀬戸石ダム付近では5 m程度水位がプラスとなっている。

3. 河床のレベルも、瀬戸石ダム付近から段差が付いて高く成っているように見えるが、凡例の枠で確認できない。

\* 国交省の参考資料「流量の推定について」の48pと49pをつなげた図です。

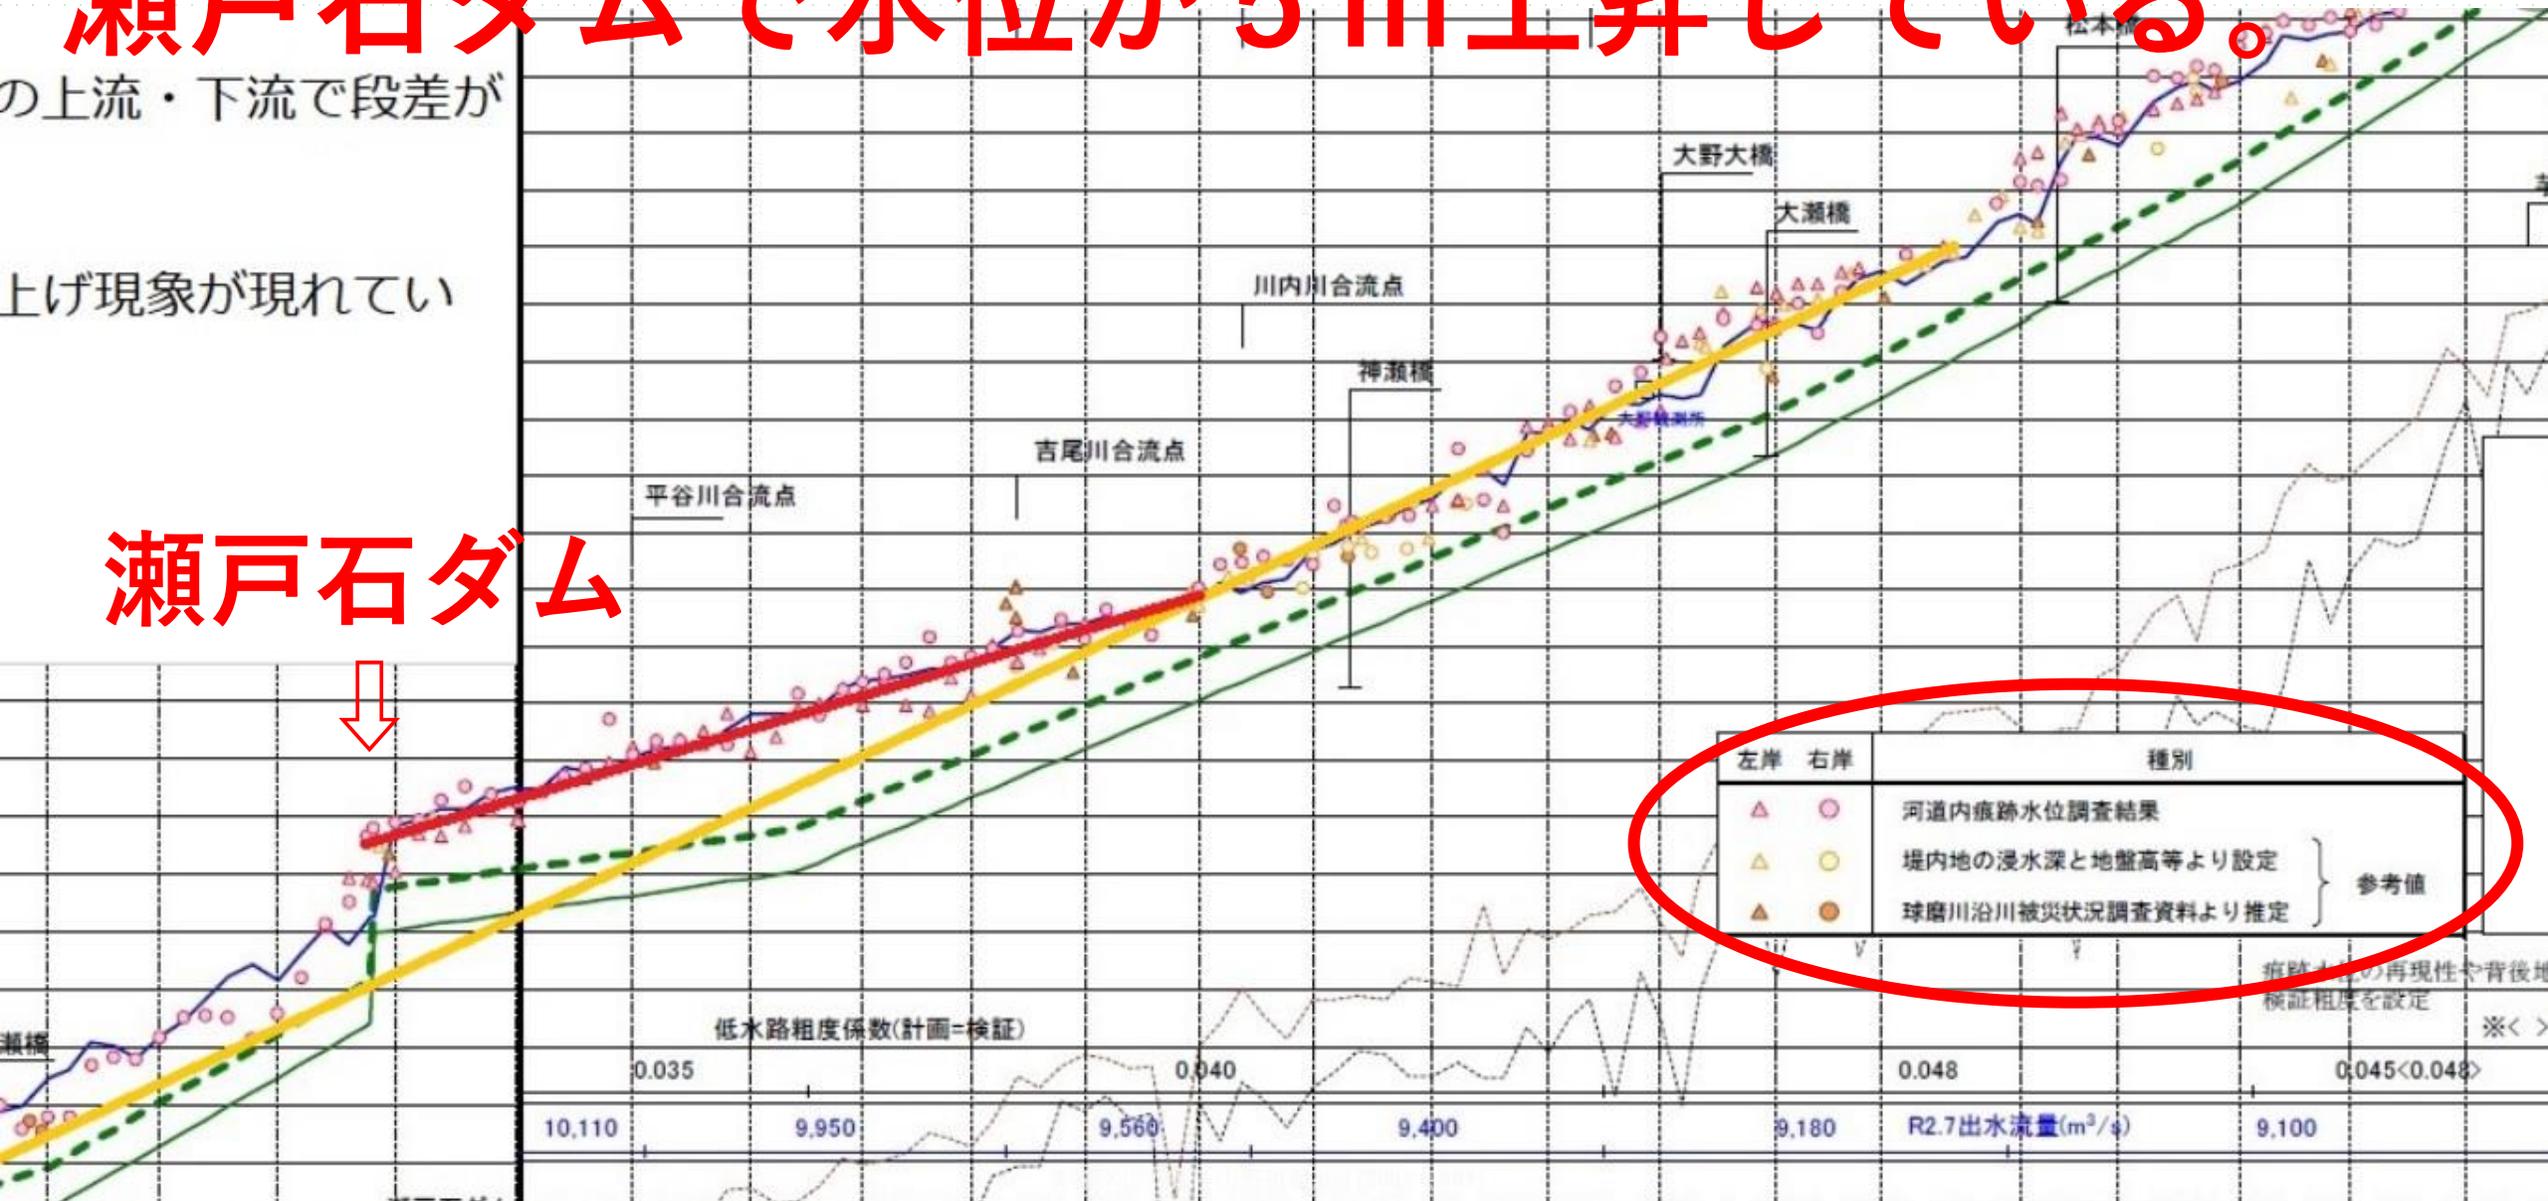
# 瀬戸石ダムで水位が5 m上昇している。

瀬戸石ダム

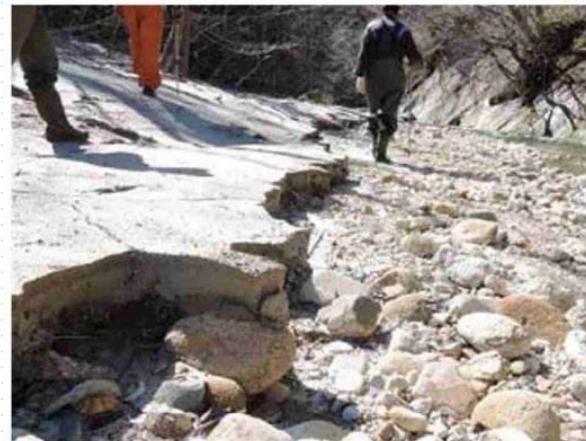
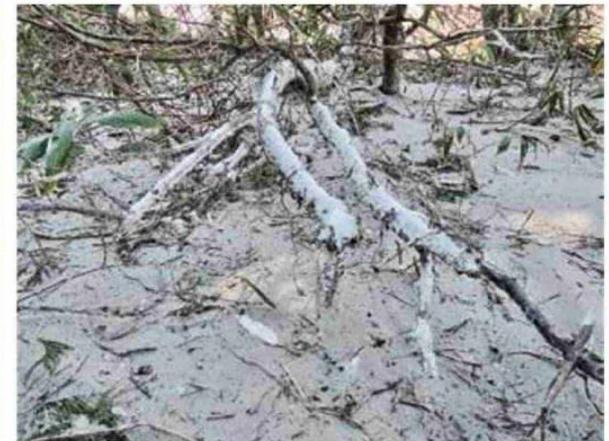
写真7 石ころや倒木などを覆ってダム湖底に沈殿した泥(左:河川水で洗われて残った泥、右:林の中の泥)
